# **INFORME FINAL**

## **CIAA-ACCID-006-2012**

### **ANTONOV AN 26-100**

### **OB-1887-P**

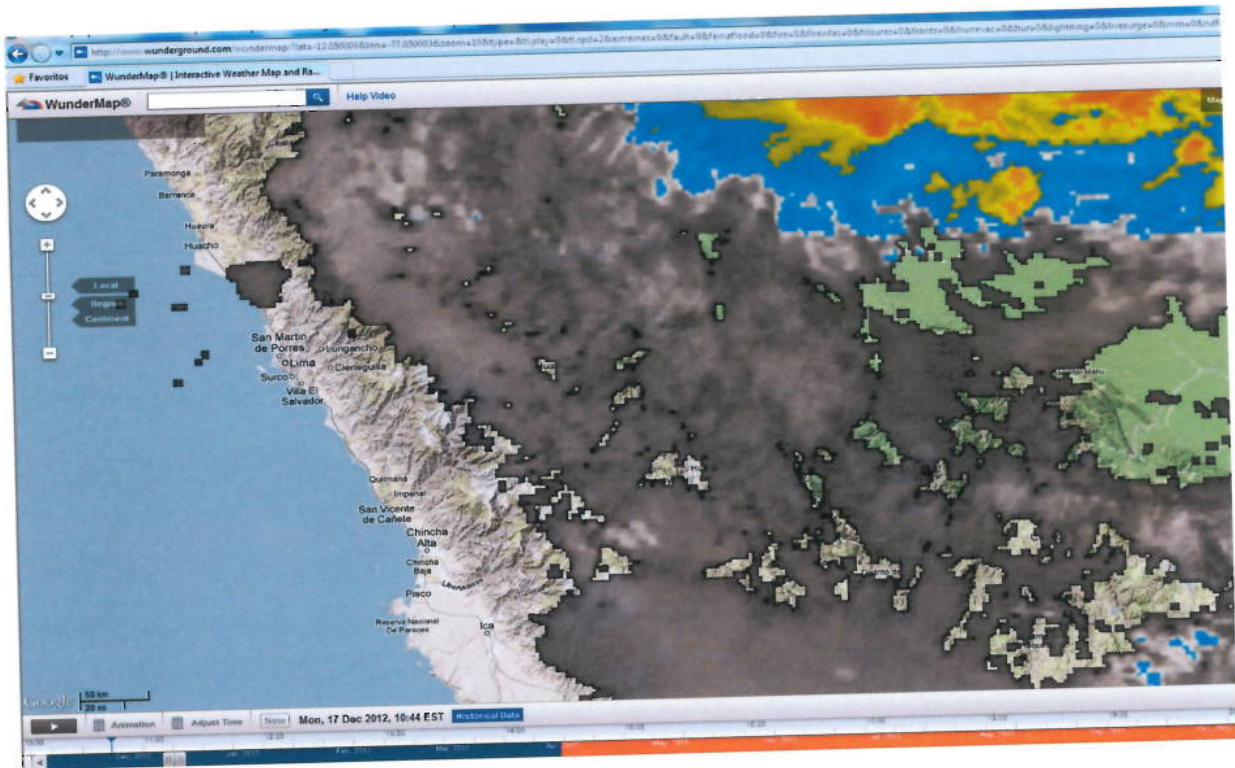
Condiciones meteorológicas sobre la ruta del OB-1887-P el día 17-12-12, a las 15:44 horas UTC

En la trayectoria de vuelo del OB-1887-P, superpuesta sobre las condiciones meteorológicas mostradas en las imágenes, se aprecia que: las condiciones meteorológicas, presentaban nubosidad inmediatamente después del ascenso sobre la Cordillera de los Andes cerca del punto de chequeo ILPID, sobre el punto de impacto, en la ruta (Aerovía T-218) y en los aeródromos de Jauja (SPJJ) y las Malvinas (SPWT).

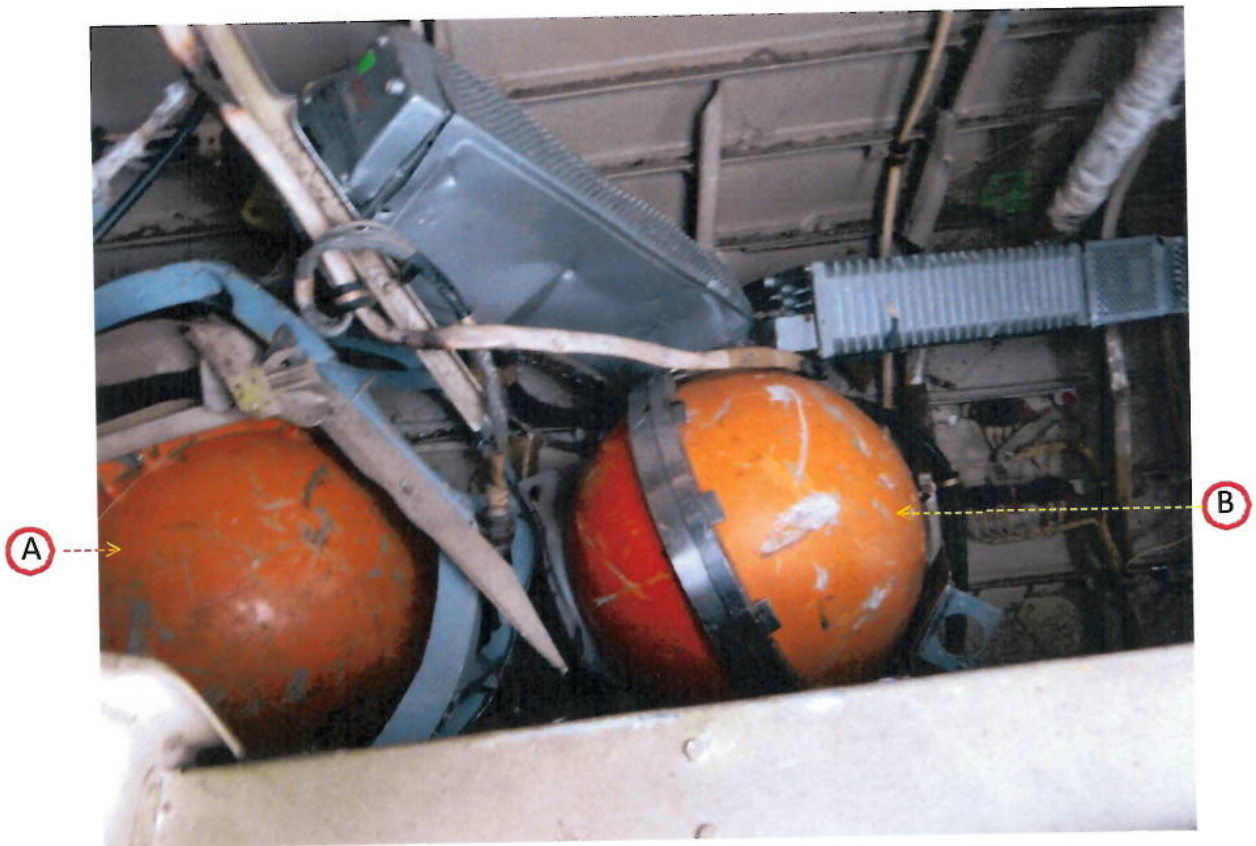
**A** Grabadora de voz de cabina CVR y **B** Grabadora de datos de vuelo FDR

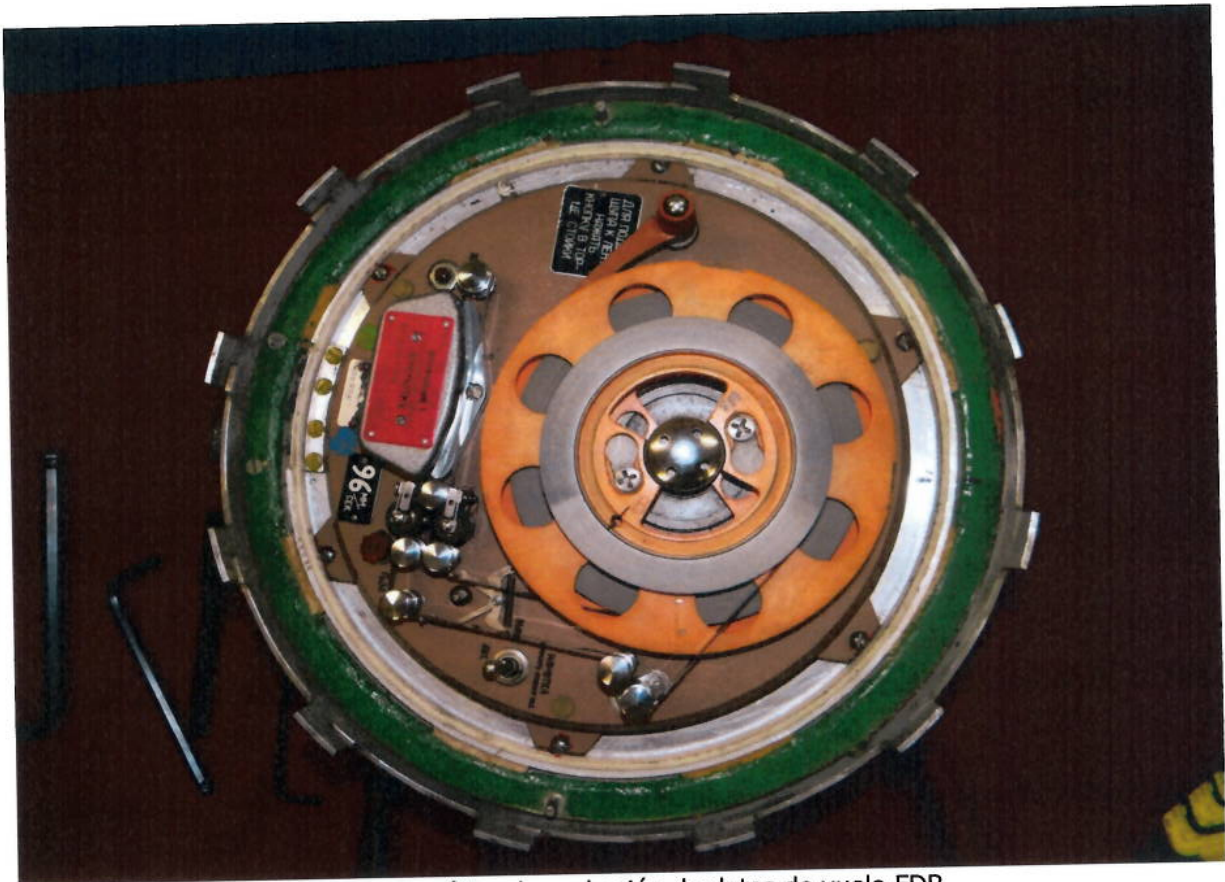
Cinta magnética de grabación de datos de vuelo FDR

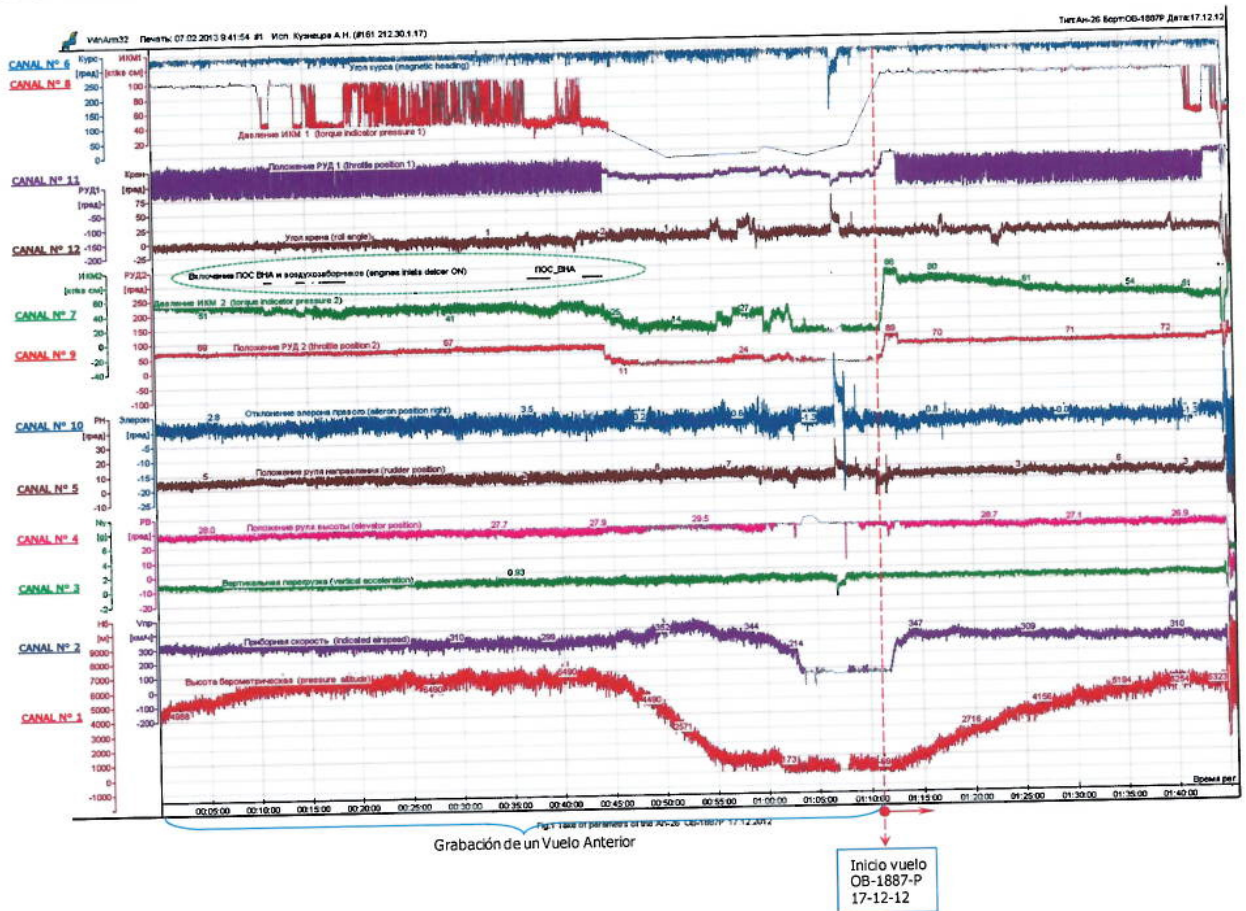
Diagrama N° 1

Gráfica de parámetros de vuelo de OB-1887-P, la línea vertical roja marca el inicio del vuelo de 33.5 minutos de vuelo aproximadamente.

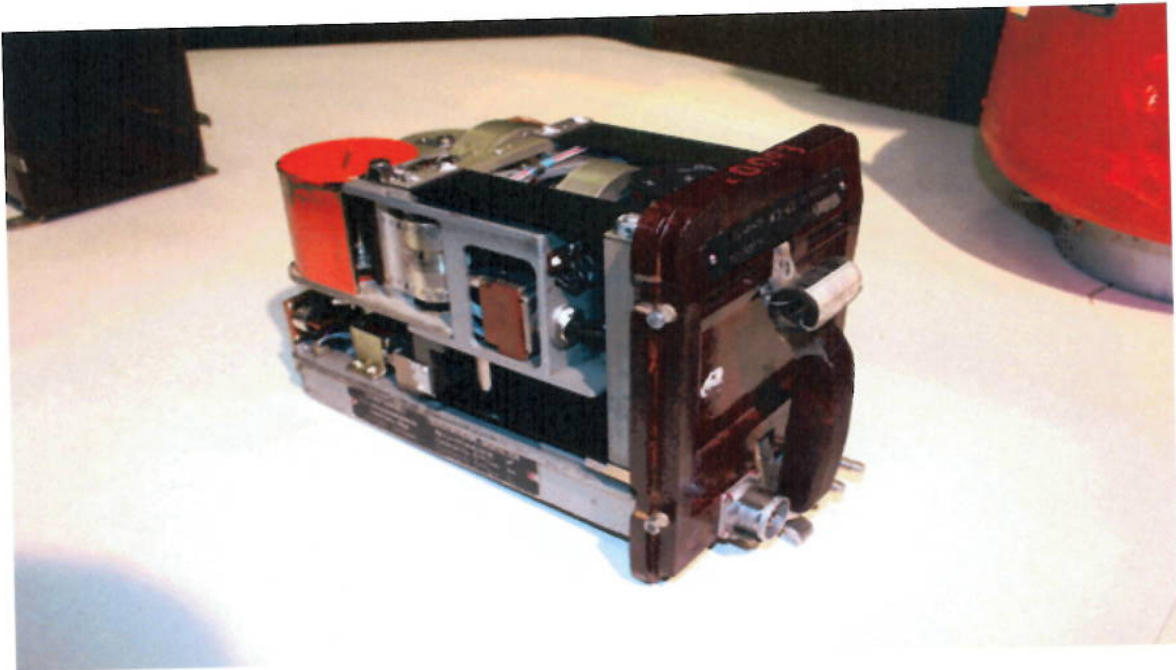
Registrador Automático K3-63

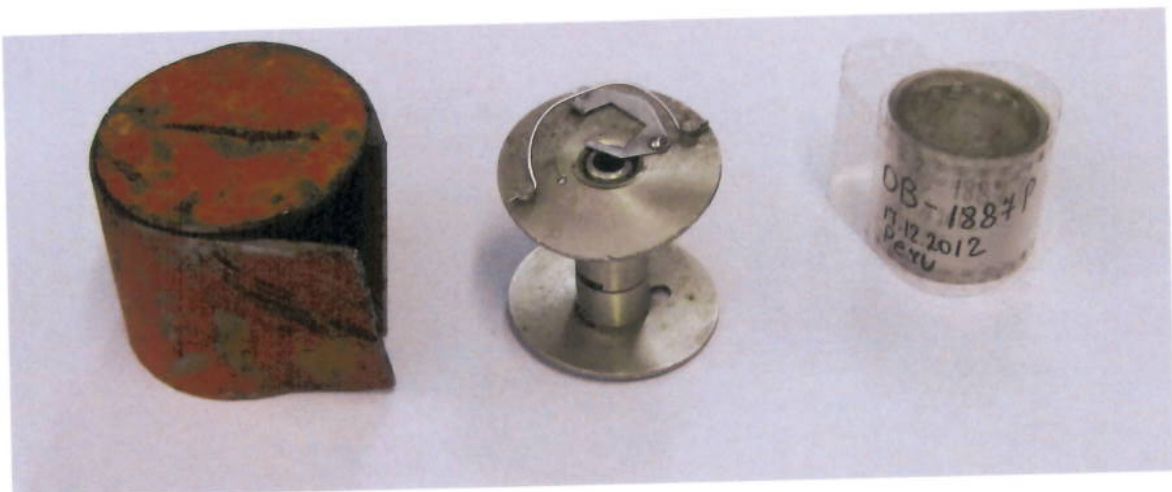
Dispositivo de grabación evaluado por investigadores de la IAC

El registrador automático, realiza la grabación de datos, en una cinta especial, que fue hallada fuera del registrador automático. Dicha cinta fue enviada a la IAC para la evaluación y extracción de datos. Luego de la evaluación, los investigadores de la IAC no lograron extraer datos.

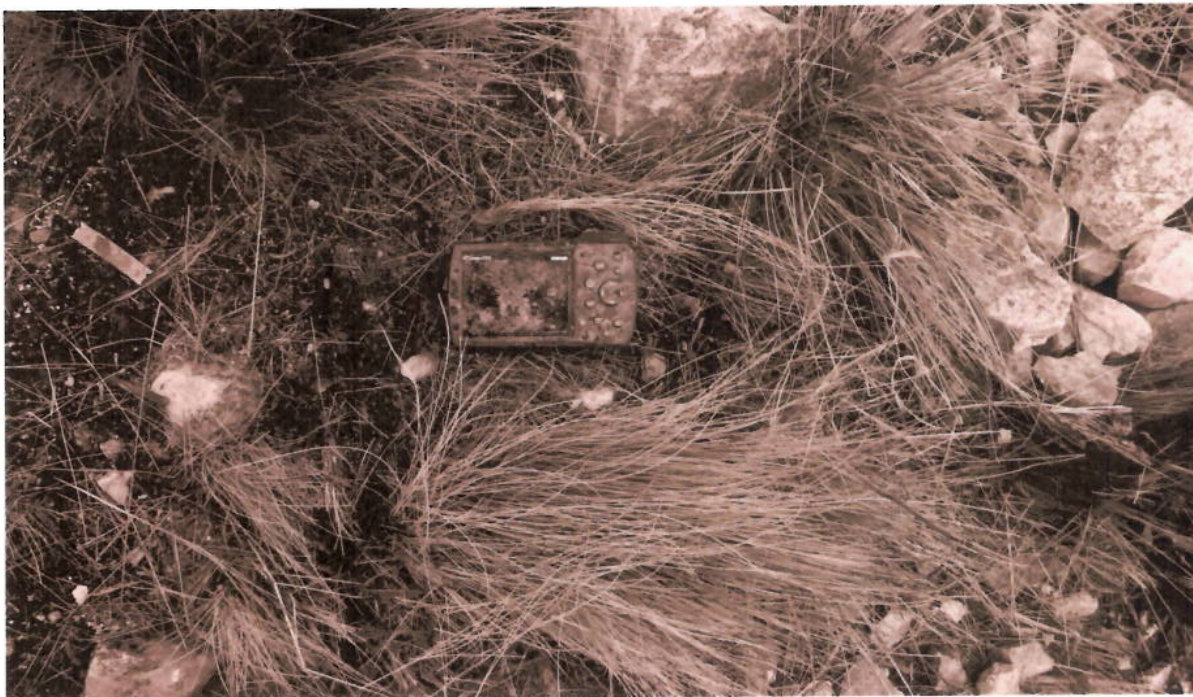
Equipo GPS que se encontraban instalados en el OB-1887-P

La aeronave tenía instalado y en uso un equipo GPS modelo MAP 496, como se muestra en la fotografía anterior, el cual fue enviado a la Federación Rusa, a los laboratorios de Comité Interestatal de Aviación IAC. Durante las pruebas y evaluaciones no se logró extraer información del vuelo del OB-1887-P.

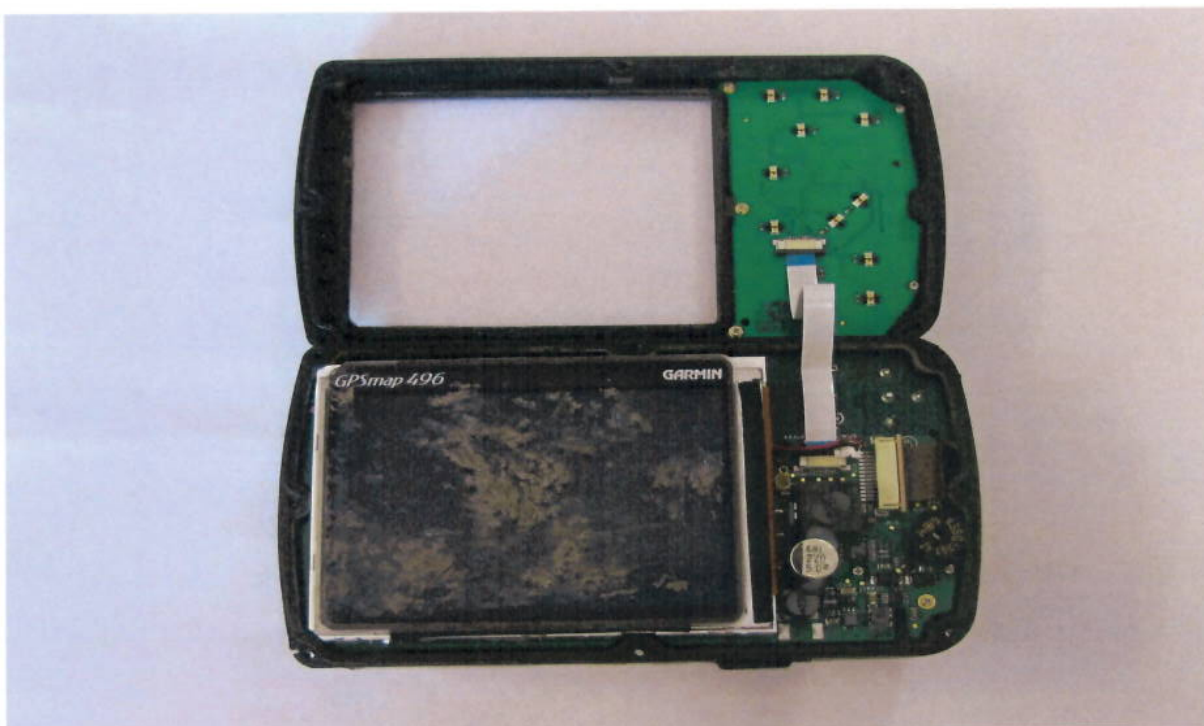
Equipo GPS evaluado por investigadores de la IAC.

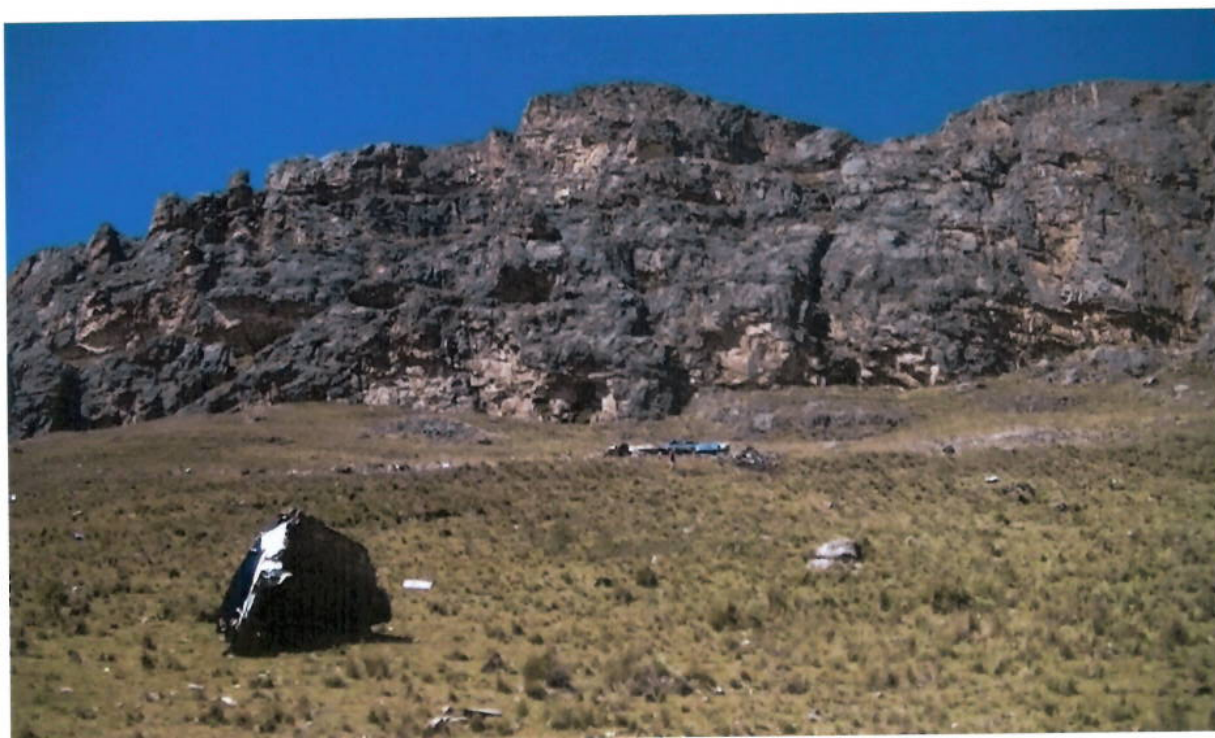
Fotografía que corresponde al Área, donde se encontraron los restos de la aeronave.

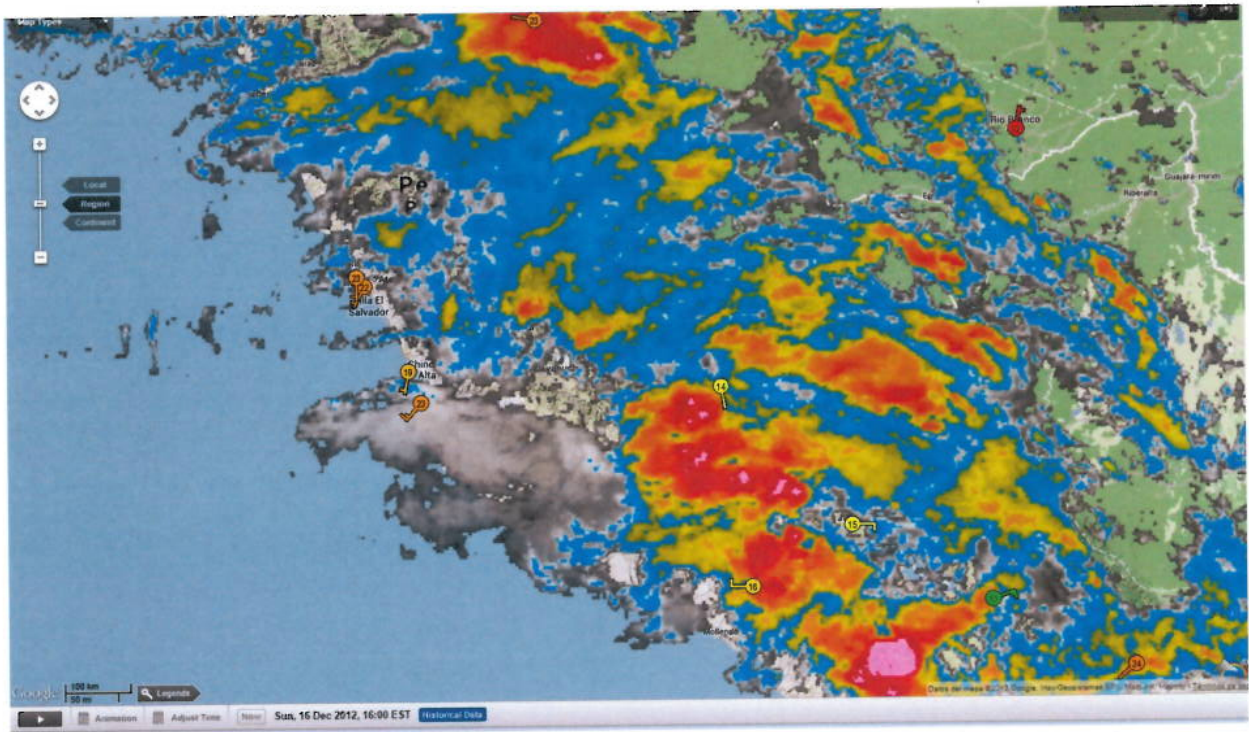
Condiciones Meteorológicas del día 16-12-12 del OB-1887-P, a las 21:00 UTC

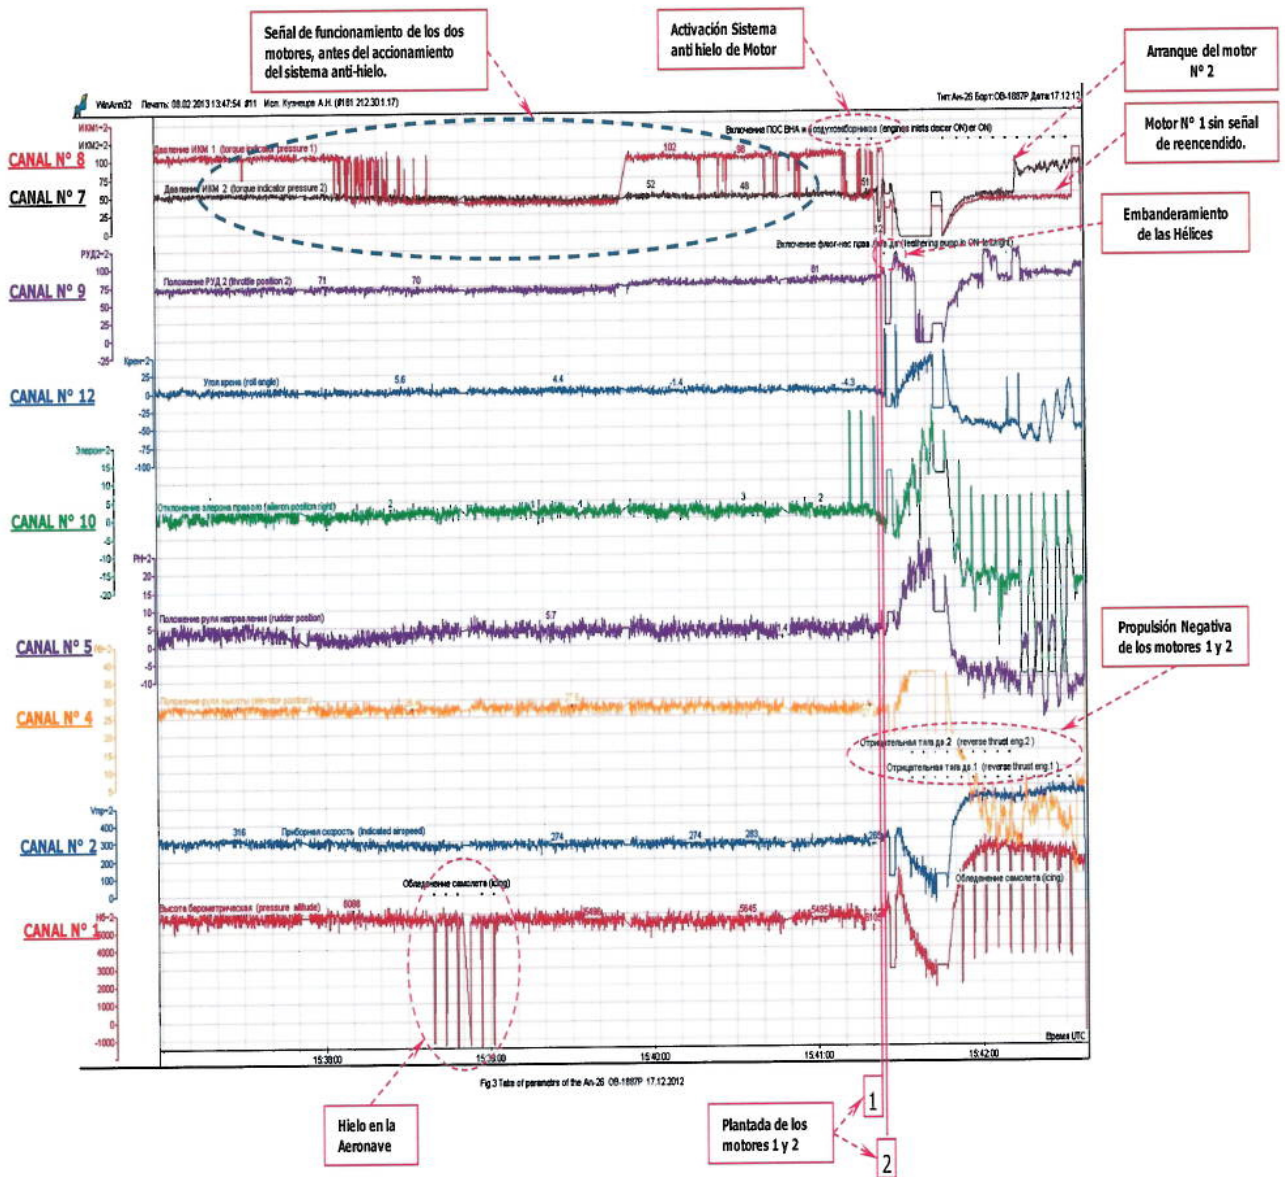
Durante el análisis de la documentación técnica de la aeronave, del motor y de los trabajos de mantenimiento, ambos motores funcionaron de acuerdo a sus especificaciones, hasta antes de la presencia de hielo y de la conexión de los switches, que fueron grabados en el CVR y en los gráficos de datos obtenidos del FDR. En los gráficos se aprecia el apagado de los dos motores, luego de la conexión de los contactos antes mencionados. Se deduce que ambos motores estuvieron funcionando adecuadamente, hasta antes de la presencia de hielo y el accionamiento del sistema anti-ice por el Copiloto.

Así mismo, en las gráficas del motor N° 2, canal N° 7 del FDR, se observa que el motor reencendió, luego de los procedimientos de arranque efectuado por la tripulación. Considerando que la aeronave ya había perdido altura, el reencendido del motor N° 2, se dió segundos antes del impacto a tierra.

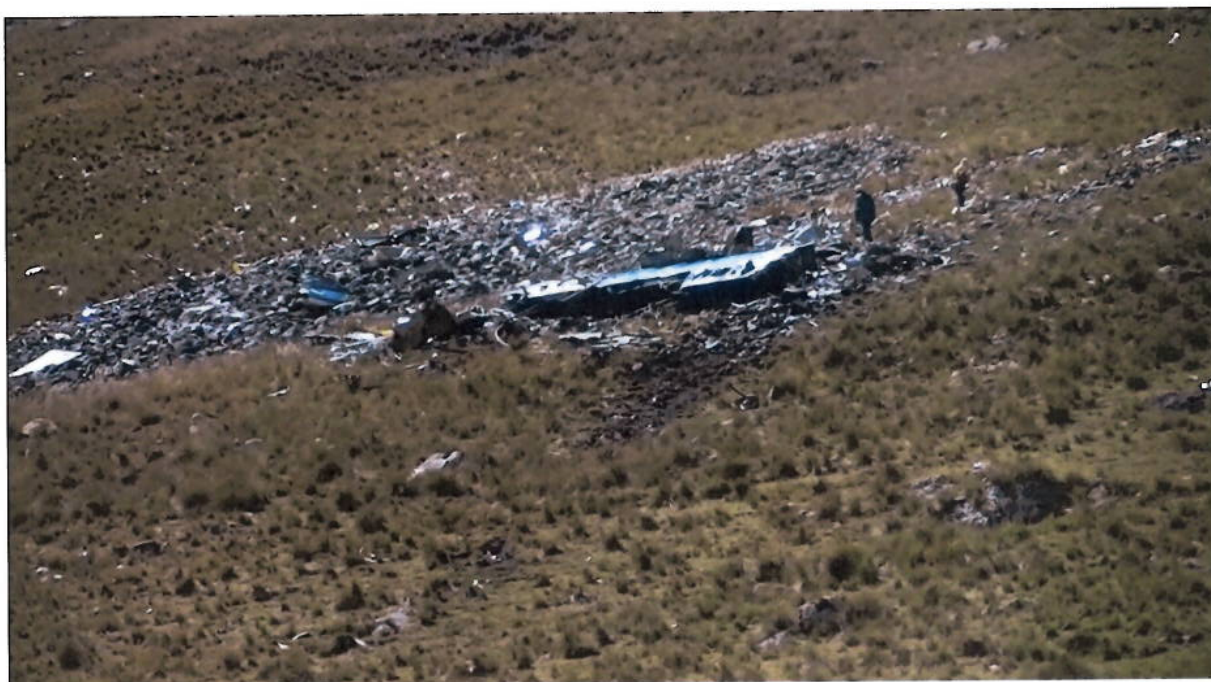
Por otro lado, el impacto a tierra de la aeronave, hizo que el combustible remanente en la aeronave, se inflamara y esparciera; quemando y derritiendo partes de la aeronave, como se muestra en la foto siguiente.
